BIURO USŁUG PROJEKTOWYCH **S E V E R Y N P R O J E K T** architekt Grzegorz Severyn | ul. Wojska Polskiego 3 / 221 | 41-400 MYSŁOWICE tel. / fax (032) 316-13-66; biuro@severynprojekt.com.pl; www.severynprojekt.com.pl	NR. ZŁEC.: 287/P/2008/2012
PROJEKT REMONTU ELEWACJI KAMIENICY PRZY UL. GRUNWALDZKIEJ 2 W MYSŁOWICACH	BRANŻA: ARCHITEKTURA
INWENTARYZACJA - ELEWACJA FRONTOWA	FAZA: PROJ. BUD.
MIEJSKI ZARZĄD GOSPODARKI KOMUNALNEJ 41-400 MYSŁOWICE UL. PARTYZANTÓW 21	DATA: 10 . 2012
arch. GRZEGORZ SEWERYN nr ewid. 744/87 ; 1305/94	SKALA: 1:100
MAREK LOCHER	NR. RYSUNKU: 2

INWENTARYZACJA - ELEWACJA FRONTOWA | skala 1:100

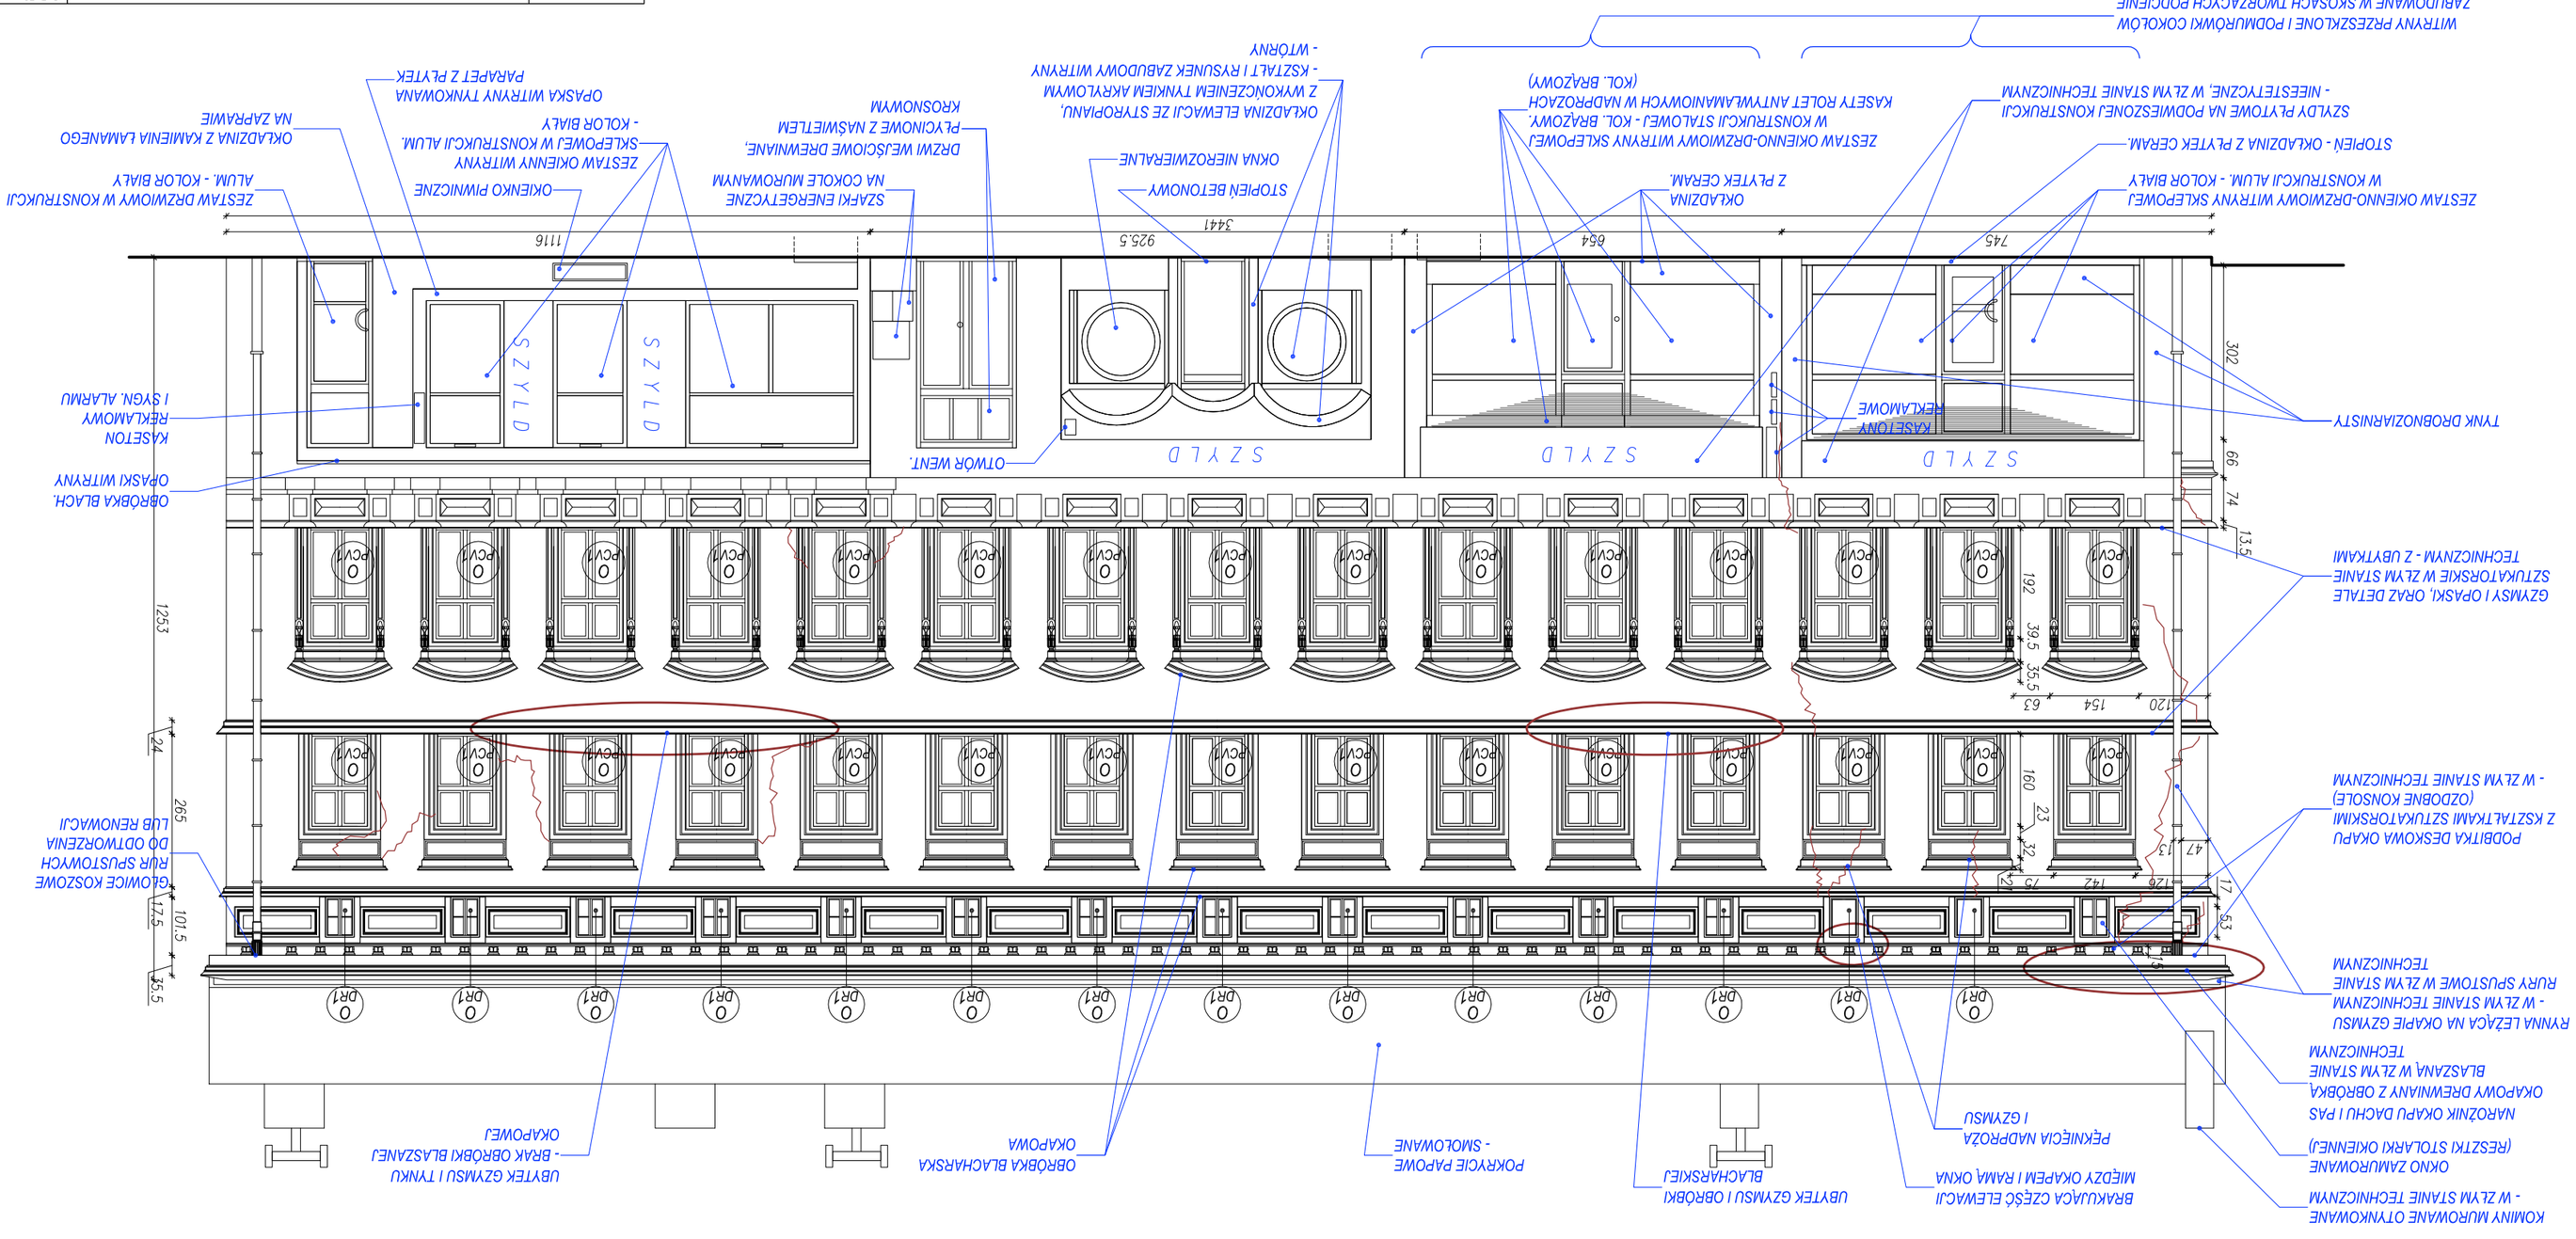
OKNA DREWNIANE KROSNOWE W ZŁ.WM STANIE TECHNICZNYM

OKNA DREWNIANE SKRZYNKOWE W ZŁ.WM STANIE TECHNICZNYM

OKNA W TECHNOLOGII PCV W KOL. BIAŁ.WM

OKNA W TECHNOLOGII PCV W KOL. BIAŁ.WM - PODZIAŁ NIEZGODNY ZE STANEM PIERWOTNYM

WIATRYNY PRZESZKLONE I PODMUROWKI COKOŁOW ZABUDOWANE W SKOSACH TWORZĄCYCH PODCIENIE
ZESTAW OKIENNO-DRZWIOWY WITRYNY SKLEPOWEJ W KONSTRUKCJI ALUM. - KOLOR BIAŁY
STOPIEŃ - OKŁADZINA Z PŁYTEK CERAM.
SZYLDY PŁYTOWE NA PODMIESZONEJ KONSTRUKCJI - NIEESTETYCZNE, W ZŁ.WM STANIE TECHNICZNYM
ZESTAW OKIENNO-DRZWIOWY WITRYNY SKLEPOWEJ W KONSTRUKCJI STALOWEJ - KOL. BRĄZOWY, KASETY ROLET ANTYWŁAMANIOWYCH W NADPROZACH (KOL. BRĄZOWY)
OKŁADZINA Z PŁYTEK CERAM.
STOPIEŃ BETONOWY
OKNA NIEROZWIERALNE
OKŁADZINA ELEWACJI ZE STYROPIANU, Z WYKOŃCZENIEM TYNKIEM ARKYLOWYM - KSZTAŁT I RYSUNEK ZABUDOWY WITRYNY - WTÓRNY
SZAFKI ENERGETYCZNE NA COKOLE MUROWANYM
PRZEWÓD WENTYLACYJNY NA DACHU - PŁYCIONKI Z NAŚWIETLEM KROSNOWYM
ZESTAW OKIENNY WITRYNY SKLEPOWEJ W KONSTRUKCJI ALUM. - KOLOR BIAŁY
OPASKA WITRYNY TYNKOWANA PARAPET Z PŁYTEK
OKIENKO PIWNICZNE
ZESTAW DRZWIOWY W KONSTRUKCJI ALUM. - KOLOR BIAŁY
OKŁADZINA Z KAMIENIA ŁAMANEGO NA ZAPRAWIE

OTWÓR WENT.
OBRÓBKI BLACH. OPASKI WITRYNY
KASETON REKLAMOWY I SYGN. ALARMU
TYNK DROBNOZIARNISTY
GZYMSY I OPASKI, OPRZ DETALE SZTUKATORSKIE W ZŁ.WM STANIE TECHNICZNYM - Z UBYTKAMI
PODBITKA DESKOWA OKAPU Z KSZTAŁTKAMI SZTUKATORSKIMI (OZDOBNE KONSOLE) - W ZŁ.WM STANIE TECHNICZNYM
RYNNA LEŻĄCA NA OKAPIE GZYMSU - W ZŁ.WM STANIE TECHNICZNYM RURY SPUSTOWE W ZŁ.WM STANIE TECHNICZNYM
NAROŻNIK OKAPU DACHU I PAS OKAPOWY PREFABRYKOWANY Z OBRÓBKĄ BLASZANĄ W ZŁ.WM STANIE TECHNICZNYM
OKNO ZAMUROWANE (RESZTKI STOLARKI OKIENNEJ)
KOMINY MUROWANE OTYNKOWANE - W ZŁ.WM STANIE TECHNICZNYM
UBYTEK GZYMSU I OBRÓBKI BLACHARSKIEJ
BRAKUJĄCA CZĘŚĆ ELEWACJI MIĘDZY OKAPEM I RAMĄ OKNA
PĘKNIĘCIA NADPROŻA I GZYMSU
OBRÓBKA BLACHARSKA OKAPOWA
POKRYCIE PAPOWE - SMOLOWANE
UBYTEK GZYMSU I TYNKU - BRAK OBRÓBKI BLASZANEJ OKAPOWEJ
ROLOWICE KOSZOWE RUR SPUSTOWYCH DO ODTWORZENIA LUB RENOWACJI
T1
T2
T3
T4
T5
T6
T7
T8
T9
T10
T11
T12
T13
T14
T15
T16
T17
T18
T19
T20
T21
T22
